N2-Tunnel Melide–Grancia •

Teil 1: Beschreibung des Bauwerks und Bruchereignis

Teil 2: Verstärkung der Innenschale

N2 Melide–Grancia Tunnel

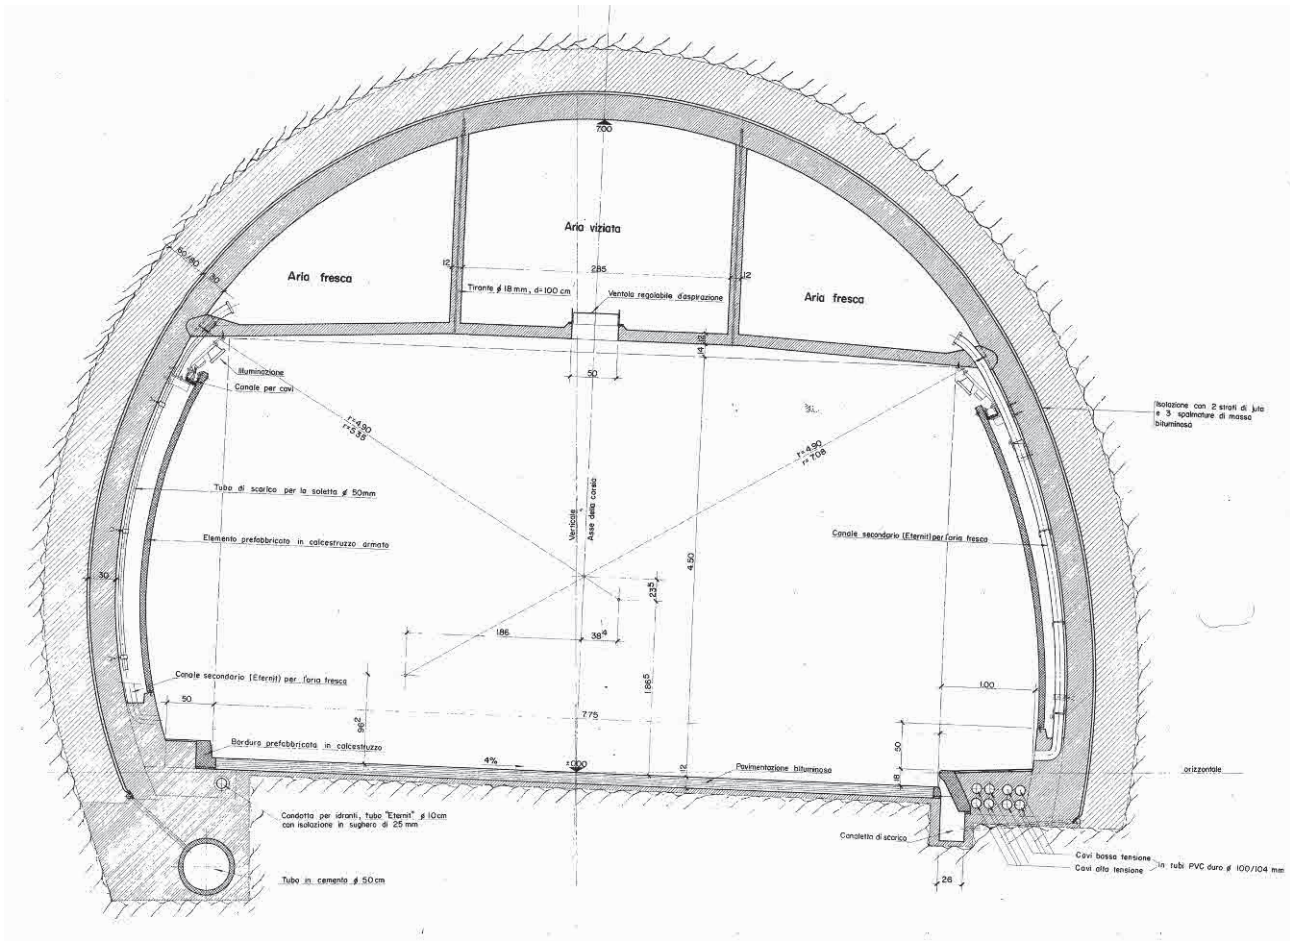
1 Ursprünglicher Tunnelquerschnitt im nördlichen Bereich mit Doppelring und Hauptabdichtung im Zwischenraum (ursprünglicher Zustand mit Zwischendecke und seitlichen Innenwänden)

Original tunnel cross-section in the northern area with double ring and main waterproofing system in the gap (original status with intermediate ceiling and lateral internal walls)

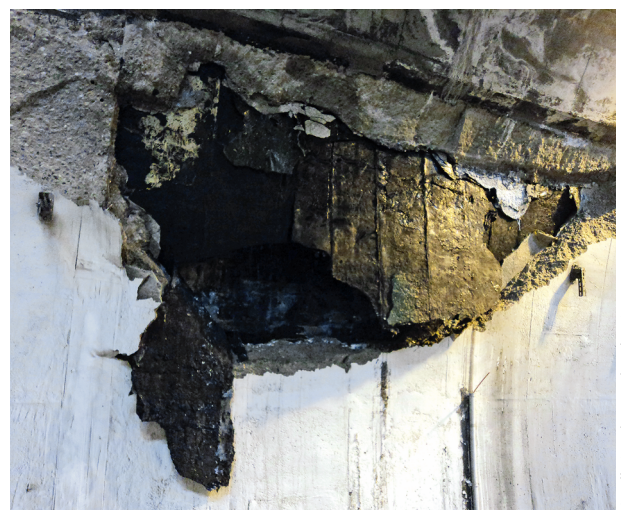
Ein Teil des inneren Schutzgewölbes, geschätzt auf ein Betonvolumen von etwa 2,5 m³, stürzte plötzlich auf die Überholspur in der Nord-Süd-Röhre in einem Abstand von 190–195 m vom Nordportal. Der Bruchkörper war nach oben von der Nische für die Aufhängung der Zwischendecke begrenzt, seitlich und nach unten von Rissen sowie teilweise von der Fuge zwischen den Verkleidungsblöcken (Bild 2). Beim Einsturz wurde ein Fahrzeug leicht beschädigt, Menschen kamen jedoch nicht zu Schaden. Das äussere, tragende, 80 cm dicke Traggewölbe ist intakt geblieben. Im Hohlraum zwischen den beiden Gewölben wurde Hydrogel beobachtet und es war die Anwesenheit der Hauptabdichtung erkennbar.

2 Niederbruch des inneren Schutzgewölbes (Foto vom 08.06.2017)
Cave-in of the internal protective vault (photo dated 08.06.2017)

mediate ceiling, laterally and below by cracks and partially by the joint between the lining blocks (Fig. 2). One vehicle sustained light damage due to the collapse, however no one was injured. The external, bearing, 80 cm thick bearing vault remained intact. In the cavity between the two vaults hydrogel was observed, and the presence of the main secondary waterproofing system was identifiable.

The waterproofing injections performed in 2010 to 2013 changed the tunnel's draining effect, so that in 2017 the water pressure was able to cause a local collapse of the tunnel lining.

Erste Massnahmen zur provisorischen Sicherung der Einsturzstelle wurden sofort getroffen, indem die Kalotte auf Höhe der Nische für die Aufhängung der Zwischendecke von unten abgestützt wurde. Der Tunnel konnte somit gleich wieder in Betrieb gesetzt werden.

The first measures for provisionally securing the collapse site were implemented immediately by supporting the top heading at the height of the niche for suspending the intermediate ceiling from below. As a result, it was possible to resume the operation of the tunnel immediately.

- Restoration of the internal concrete ring at lining block 28, where the top part of the sidewall collapsed.
- Reinforcement of lining block 32, which exhibited a crack pattern similar to that of lining block 28.
- Pressure relief boreholes \varnothing 32 mm every 3.5 m in the longitudinal direction of the tunnel at each sidewall in the area of the double ring.
