# Herrenknecht AG – „SMART-Project“: Risikoanalyse für den Hydroschildvortrieb

24. NDK-Blockkurs: „Geologie im Tunnelbau Teil I (Fels)“  
ETH Seminarzentrum CSF Monte Verità, Ascona – 19.10.2004

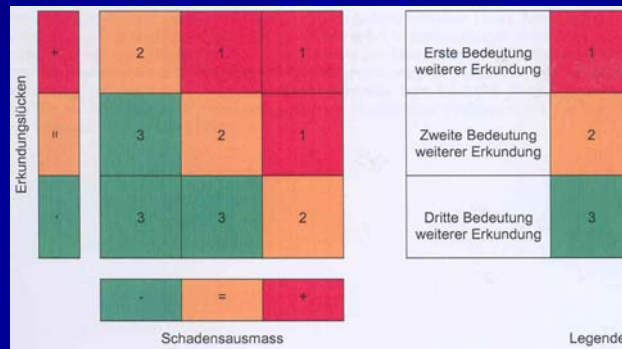
- ◆ Kombinierte Betrachtung Schadensausmass – Erkundungslücken  
 ⇒ Zuordnung Dringlichkeit weiterer Erkundung

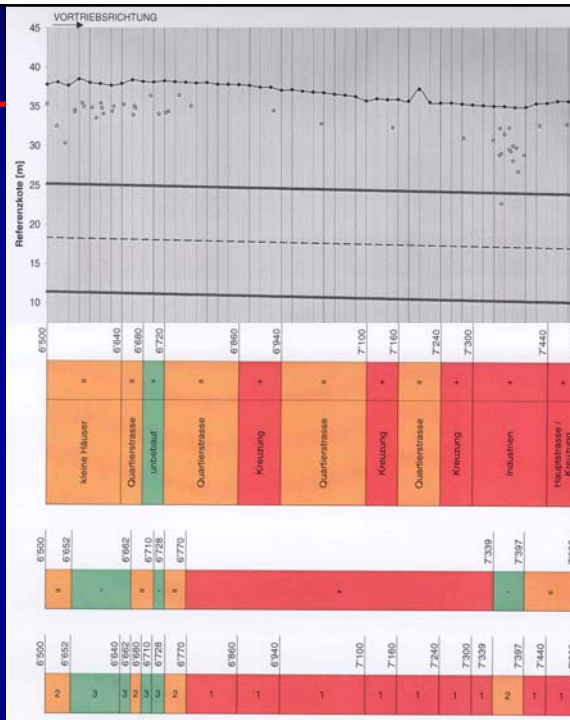
# Risikoanalyse

Schadensausmass + || -  
Gross Mittel Klein

Erkundungslücken + || -  
Gross Mittel Klein

Bedeutung weiterer Erkundungen + || -  
Gross Mittel Klein
