Patriziato di Biasca, Val Pontirone Ripristino arginature ponti Giümela e Sceng

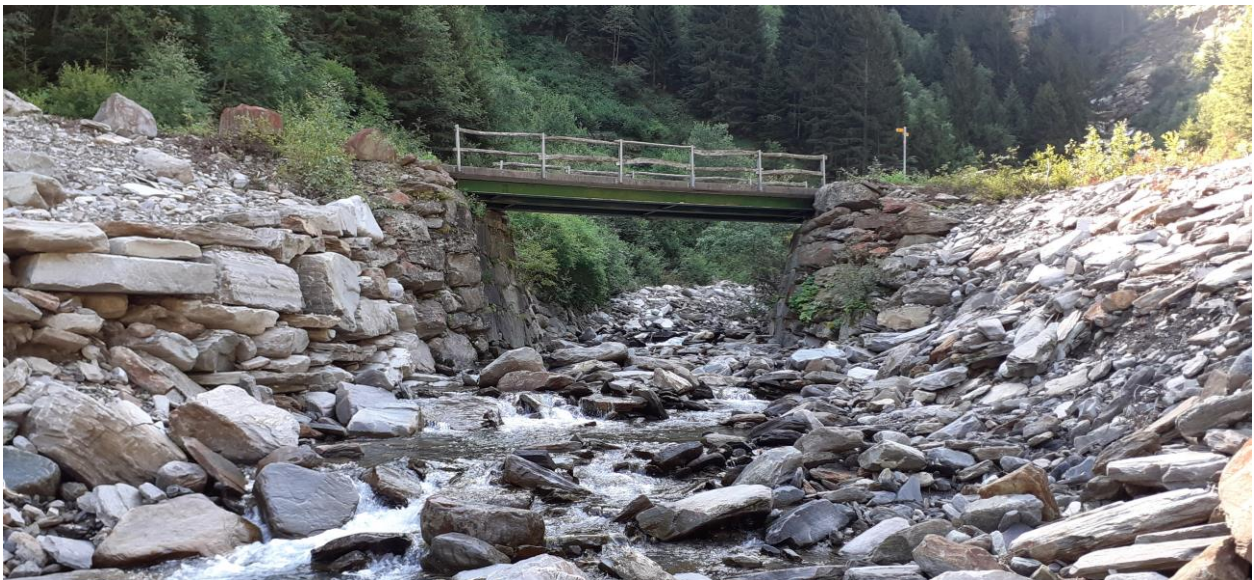
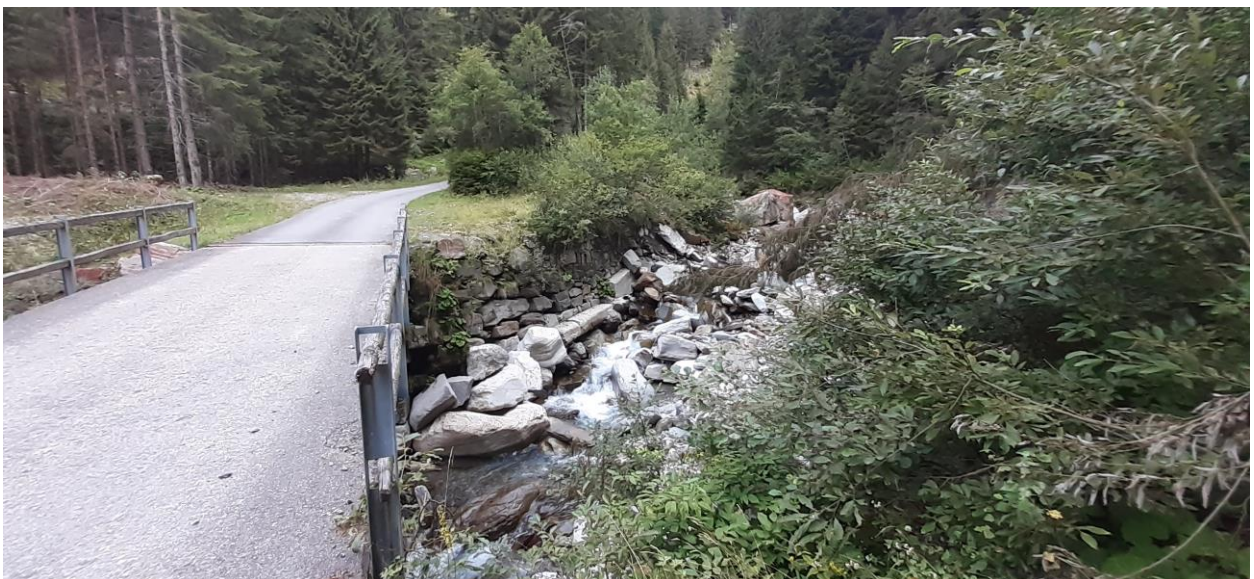
Nelle immagini sono rappresentate le arginature dopo il ripristino.

Sono stati eseguiti ripristini puntuali degli argini in prossimità dei due ponti e la formazione di una gettata in blocchi sul fondo dell'alveo sotto il ponte Sceng.
