Terminata e collaudata la briglia del riale Valentra in Lumino

A seguito dell'evento di colata detritica del 07.08.2021, che ha portato al collasso della briglia della vasca di trattenuta sul riale Valentra, la Filippini & Partner Ingegneria SA è stata incaricata dal Comune di Lumino di eseguire la progettazione e la direzione dei lavori per la realizzazione della nuova briglia.

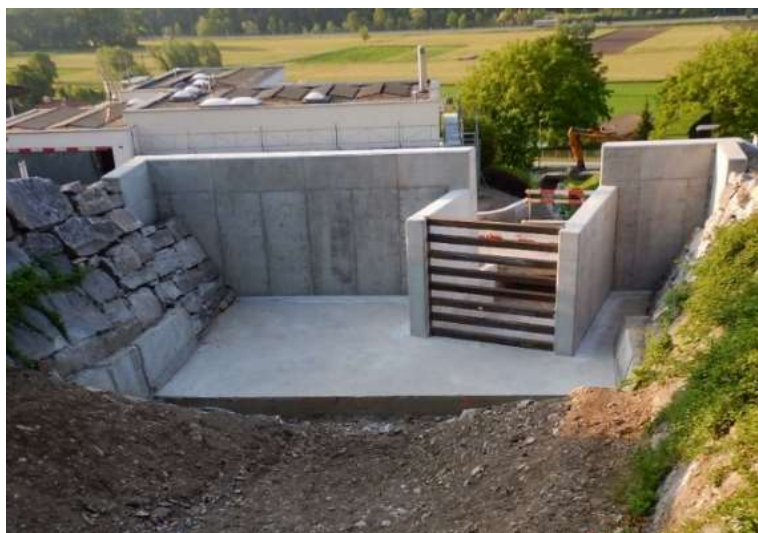
Nuova briglia – vista dall'interno della camera (maggio 2022)

La nuova briglia in calcestruzzo armato ha una lunghezza di 24 metri e un'altezza di 4 metri. Differentemente dall'opera preesistente, è caratterizzata da un'apertura arretrata di circa 3 metri rispetto al corpo principale dell'opera, tale da far confluire acqua ed eventuale materiale fine all'interno del canale, salvaguardando l'abitato e la strada a valle della briglia.

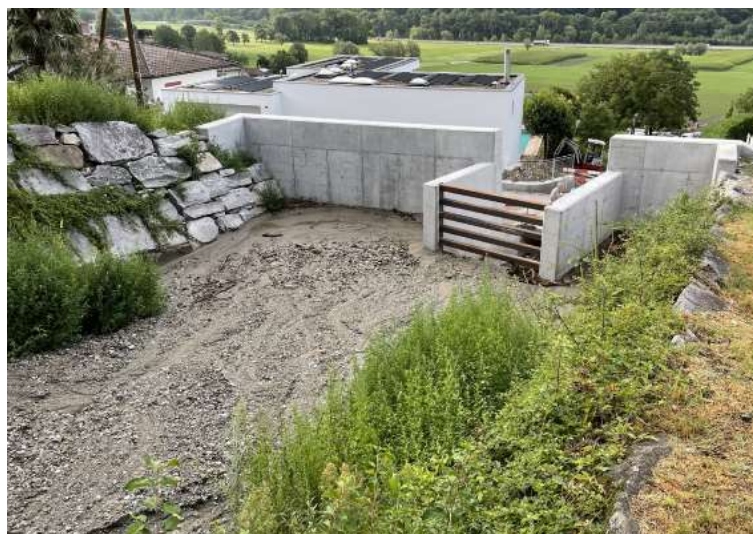
Evento detritico (luglio 2022)

Pochi mesi dopo il collaudo dell'opera, nella sera del 26 luglio, un intenso evento piovoso ha provocato una nuova colata detritica di circa 300-400 mc nella vasca, la quale ha garantito la protezione dell'abitato a valle.
