## Sostituzione di una colonna portante nel nucleo di Lugano

Di recente, presso un edificio in muratura sito nel nucleo di Lugano con affaccio su Piazzetta Maraini, si è manifestata la rottura del capitello di una colonna portante d'angolo.

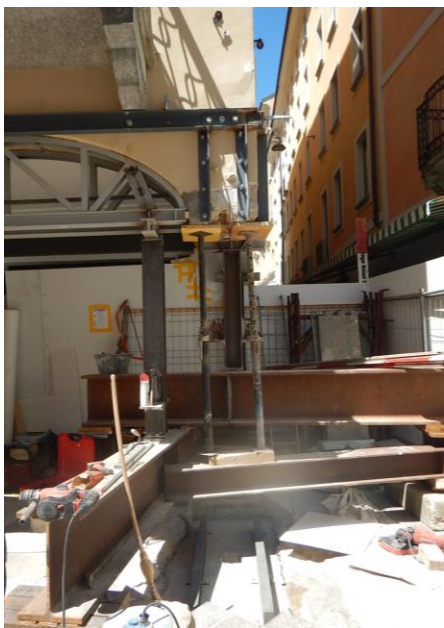
*Sistema di sostegno provvisorio*

Per garantire la sicurezza durante l'intervento ed evitare danneggiamenti all'edificio è stata studiata una specifica sequenza di lavoro, con un sistema di precarico, tramite martinetti, dapprima della centinatura e, a seguire, della nuova colonna e fondazione.

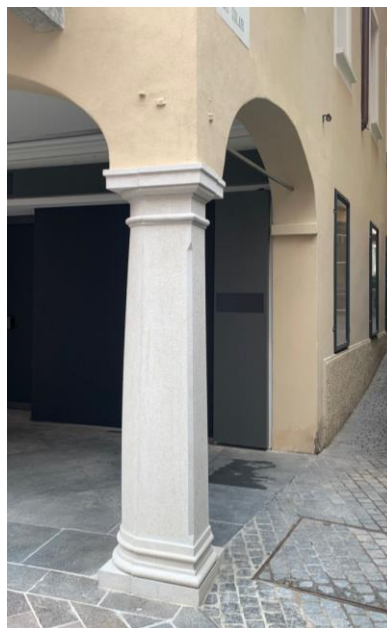
*Nuova colonna*

Risolta la prima fase e valutata l'inadeguatezza strutturale della colonna e della fondazione esistenti, Filippini & Partner Ingegneria SA ha progettato e diretto la sostituzione dell'intera colonna, con contestuale rifacimento del plinto di fondazione.

In ragione del carattere storico dell'edificio, la colonna sostituita è stata fedelmente replicata sia nei materiali che nella geometria. Nello specifico, è stata utilizzata la Pietra di Saltrio (medesimo materiale impiegato per diversi elementi di pregio a Lugano, fra i quali anche il nuovo altare della vicina Cattedrale di S. Lorenzo).
